Jaki wał korbowy znajduje się w silniku oferowanego silnika?

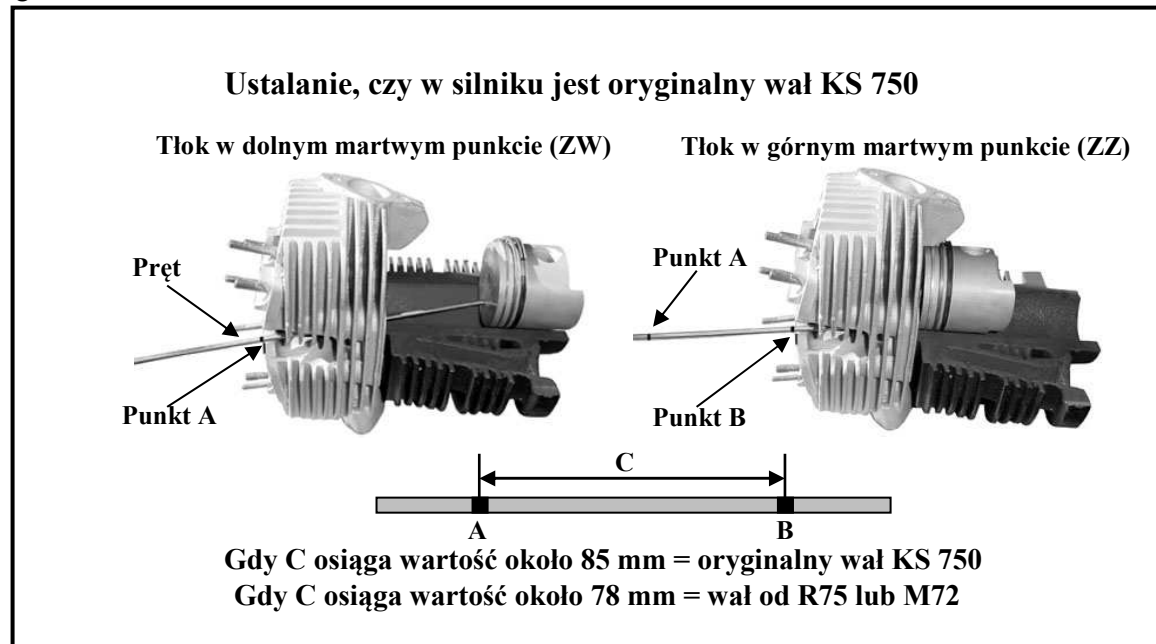
Wał BMW R75

Jednak grubość krążków (wag) ograniczona jest rozmiarem przestrzeni w silniku. Czy zastosowana grubość jest wystarczająca aby zapobiegać skręcaniu się wału? Dlaczego składany wał w pełni sprawdza się w silniku R75 a w silniku KS 750 ulega uszkodzeniu? Ponieważ większy w KS 750 od R75 skok wału (85 mm) powoduje zdecydowanie większe obciążenia a grubość wagi wału KS 750 jest mniejsza od tej w wale korbowym R75. Czop osadzony jest w wadze wału KS 750 z mniejszą siłą niż w wadze wału BMW R75.

Wał ma skok 85 mm ale jest nie jednoczęściowy lecz składany

Skok się zgadza ale każdy znawca zauważy, że pracujący silnik o wiele wolniej reaguje na dodanie gazu a także o wiele wolniej schodzi z obrotów po odjęciu gazu. Spowodowane jest to tym, że wał składany jest o około 30-35% cięższy od wału oryginalnego. Składany wał wykonywany jest z trzech grubych krążków stali połączonych czopami korbowodowymi. Im grubsze są krążki, tym lepiej, mocniej osadzone są czopy korbowodowe. Coś za coś.
