1035 Wałek napędowy

Pięcioczęściowy wałek napędowy jest ulepszoną wersją pierwotnie stosowanego wałka trzyczęściowego. Wałek składa się z 2 kieliszków zabierakowych, 2 zabieraków wewnętrznych i wałka z wielowypustami na obu końcach. W działaniu wałek pięcioczęściowy jest o wiele lepszy od trzyczęściowego. Wałek może być wymieniany tylko jako kompletny zestaw.

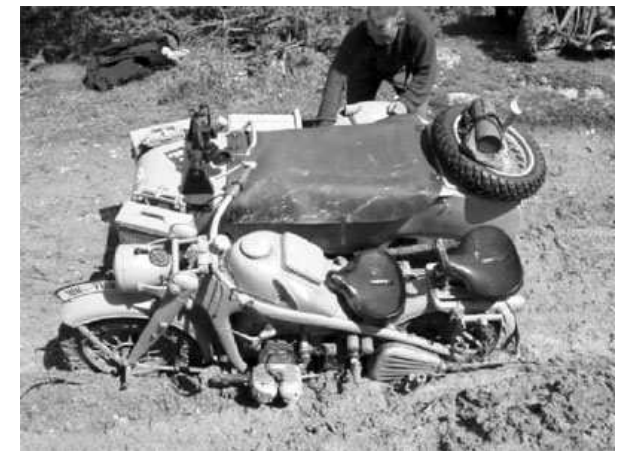
3513 Pierścień gumowy

Pierścień gumowy służy do amortyzowania i jednocześnie do usztywnienia połączenia tyłu ramy wózka z obudową przekładni. Zarówno dla wózka BW 40 BW 43 pierścień jest taki sam. Należy stosować tylko pierścienie o właściwych wymiarach i właściwej twardości gumy.
