3022 Koła satelitów

Koła satelitów osadzone są bezpośrednio na osiach przez co współpracują ze sobą elementy wykonane z tego samego materiału i o tej samej twardości. Normalnie jest to niekorzystne zjawisko. Jednak w mechanizmie różnicowym koła na osiach obracają się z niewielką prędkością i w ograniczonym zakresie. Dlatego praca „twarde” na „twardym” nie powoduje szkód. Inaczej jest, gdy odłączony jest napęd wózka i celem umożliwienia dalszej jazdy załączymy blokadę mechanizmu różnicowego. Gwarantujemy sobie uszkodzenie kół zębatach i osi.

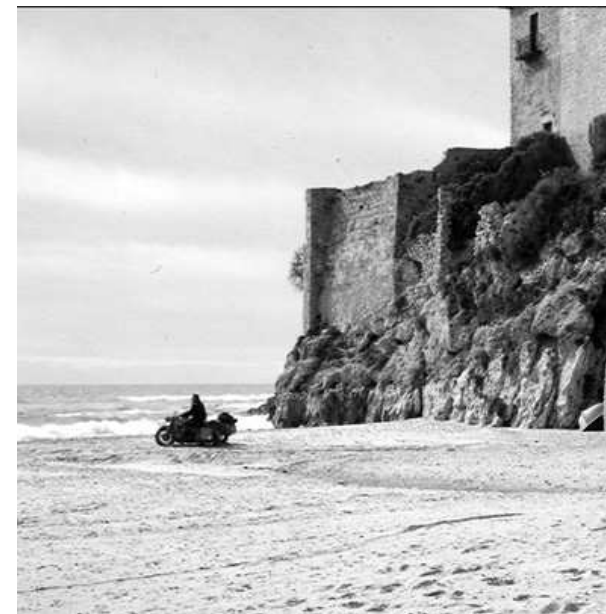
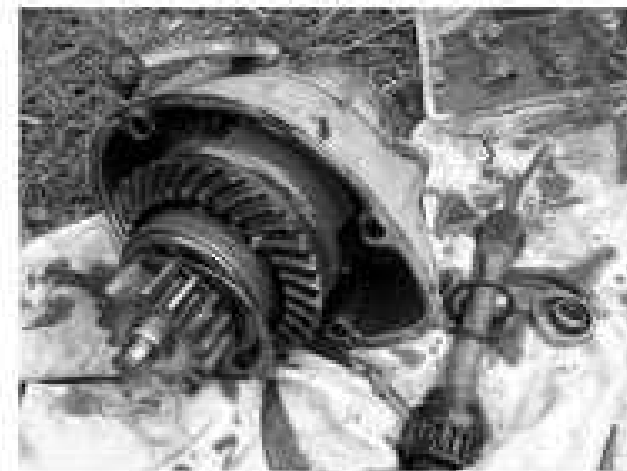
3501 Gumowy uszczelniacz kieliszka sprzęgającego

Pierścień gumowy służy do uszczelnienia połączenia zabieraka wewnętrznego z kieliszkiem sprzęgającym. Wolną przestrzeń pomiędzy zabierakiem wewnętrznym a kieliszkiem należy wypełnić towotem. Brak pierścienia powoduje dostawanie się brudu na smar i zamienia ten smar w środek ścierny doskonale przyspieszając zużycie elementów współpracujących.
