### **1013 Rura wydechowa.**

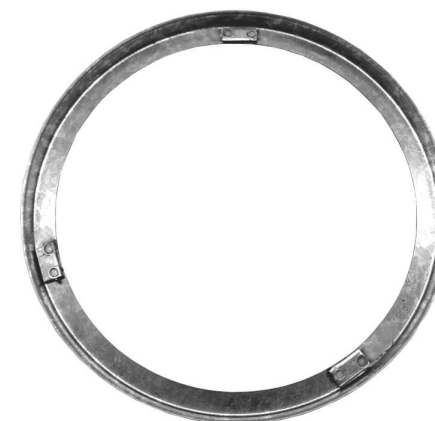
### **3328 Pierścień zabezpieczający.**

Pierścień przykręcany jest do bębna hamulcowego trzema wkretami. W przypadku pęknięcia szprychy, pierścień uniemożliwia wpadnięcie oderwanej części szprychy do bębna hamulcowego. Oderwana część szprychy może, gdy nie ma pierścienia, dostać się pomiędzy rozpierek a szczękę hamulcową i zablokować hamulec.
