Widelec trapezowy

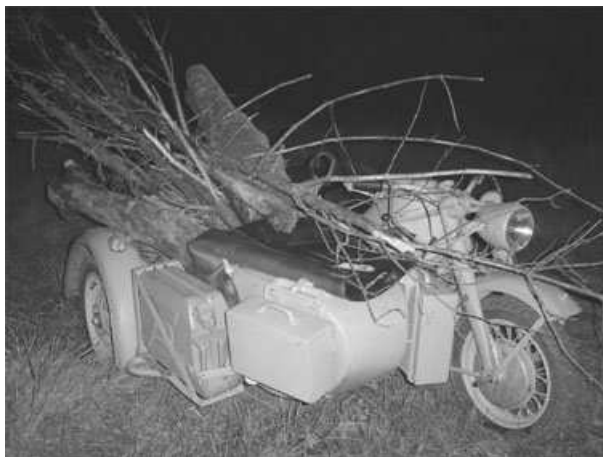
1. Widelec krótki - 1 model
2. Widelec długi - 2 model

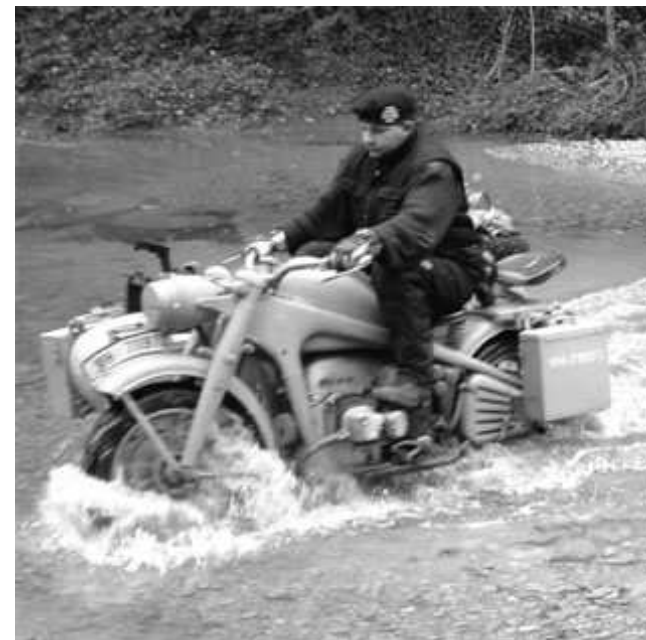
- 1 model (nr kat. 1237) - bez regulacji
- 2 model (nr kat. 1277/1143) - umożliwia regulację dzięki pokrętlu (nr kat. 1158)

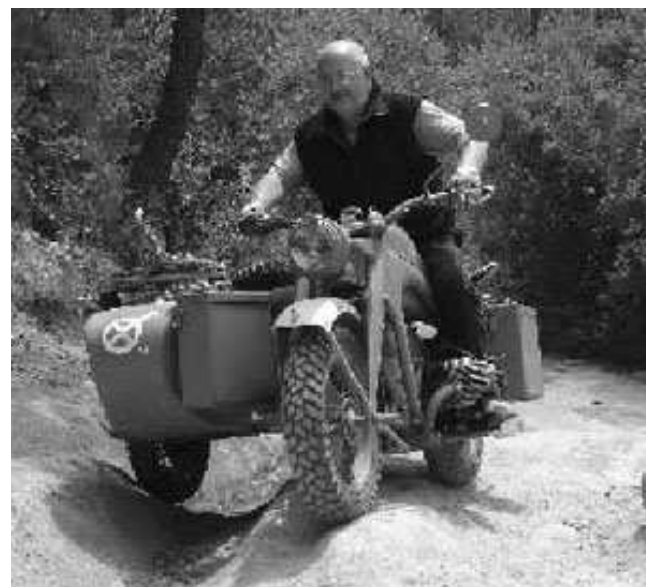
3408 Klucz 36/41.

Klucz ten ma mniejszą grubość niż normalne klucze. Dzięki temu zapewnia swobodne operowanie przy nakrętkach regulacyjnych (nr kat. 1270 i 1270-1).
